IL PONTE DI PORTA CAPPUCCINA

Il Puntata

di M. Cristina Paoletti

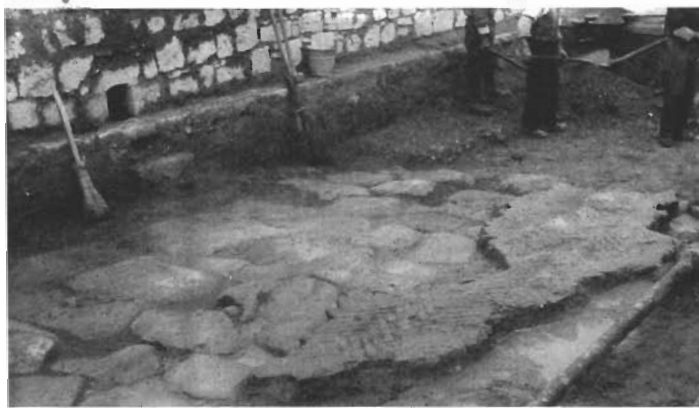
Particolare della pavimentazione romana, all'atto della scoperta, a cui si sovrapponeva quella medioevale in laterizi.

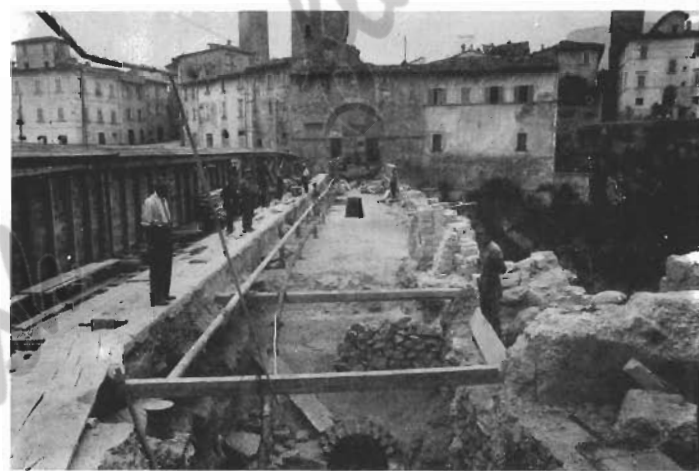
Veduta del camminamento durante le ultime fasi del lavoro di consolidamento.

Inoltre, per non serbare di esso solo il ricordo, risepellendolo per sempre al di sotto della nuova pavimentazione stradale, si è voluto costruire un passaggio coperto per tutta la lunghezza del ponte, che permettesse l'esame delle originarie strutture interne.

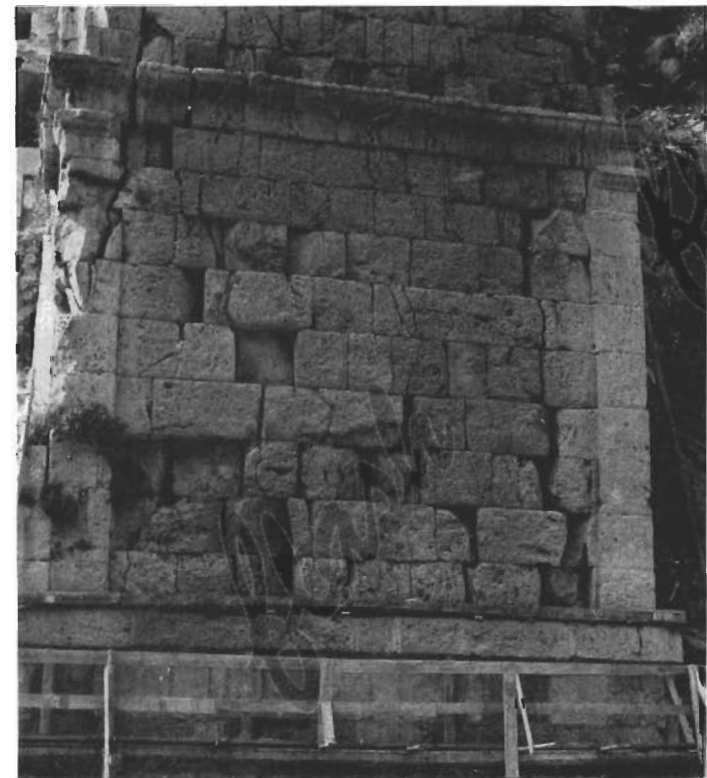
Particolare della spalla sinistra del Ponte, in cui è evidente la necessità di restauro per il dissesto dei blocchi di travertino.

Per ridare solidità al ponte si è sostituito il vecchio materiale di riempimento, costituito principalmente da ciottoli e ghiaia fluviale misti a calce magra, con una gettata uniforme di calcestruzzo che ha formato un'anima invisibile ma ben saldata al rivestimento in travertino. A questo scopo il restauro si è basato inizialmente sullo svuotamento dell'interno del ponte per tutta la sua lunghezza e profondità, denudando l'ossatura lapidea fino alla base dei piloni.

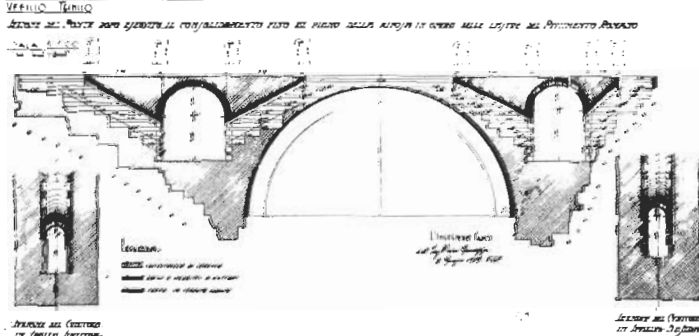
Sezione longitudinale del Ponte, a consolidamento avvenuto, eseguita fino al piano della riposa in opera delle lastre del pavimento romano.

Ai fini del restauro, non era possibile continuare i lavori al di sotto del lastricato romano senza rimuoverlo, e d'altra parte, non si poteva rinunciare, distruggendola, ad una testimonianza così diretta ed essenziale sulla vita del ponte. Di fronte a questo enigma, il primitivo piano di lavoro è stato modificato e si è deciso di compilare un rilievo planimetrico di tutto il lastricato, di enumerare progressivamente i blocchi di pietra, quindi di smontarli per poi, a consolidamento del ponte avvenuto, ricomporle fedelmente su un solettone di cemento.
