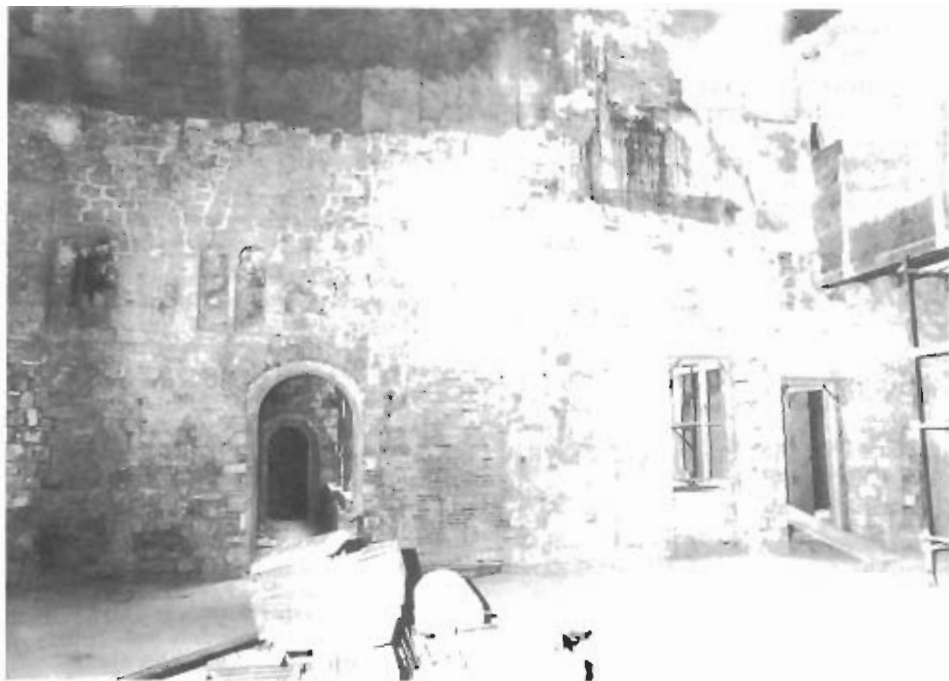
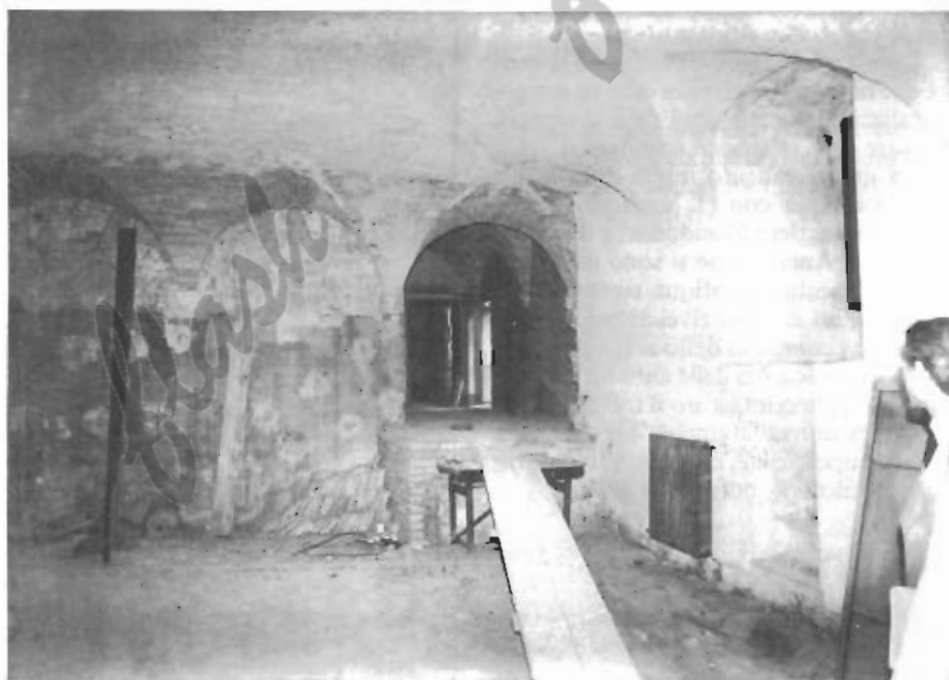
Due locali dell'edificio prima dell'inizio dei lavori. Si notano le tracce (macchie) del precedente intervento di consolidamento. Purtroppo dette tracce, nonché le colle di cemento, hanno richiesto dei massicci interventi di pulizia.

Questi lavori avevano però lasciato vaste e numerose colature di cemento interne ed esterne, colature che avevano compromesso in modo notevole l'aspetto esteriore del travertino originario.

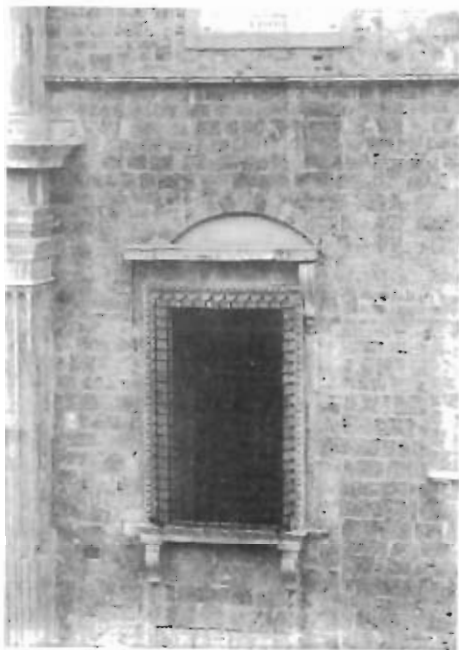
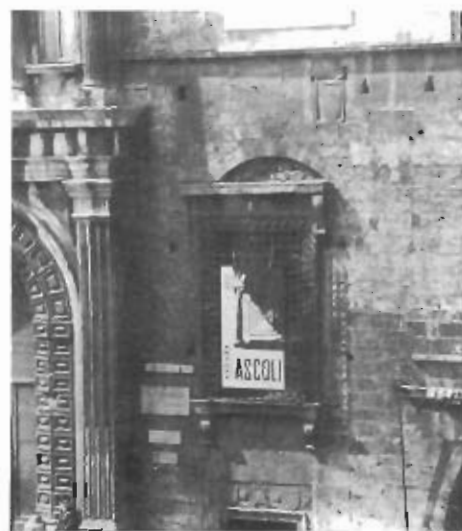
Le due foto evidenziano, in dettaglio, gli interventi operati sul fronte principale dell'edificio.
