I progettisti hanno presentato il restauro della torre di Carlo V

di Pasquale Rasceci

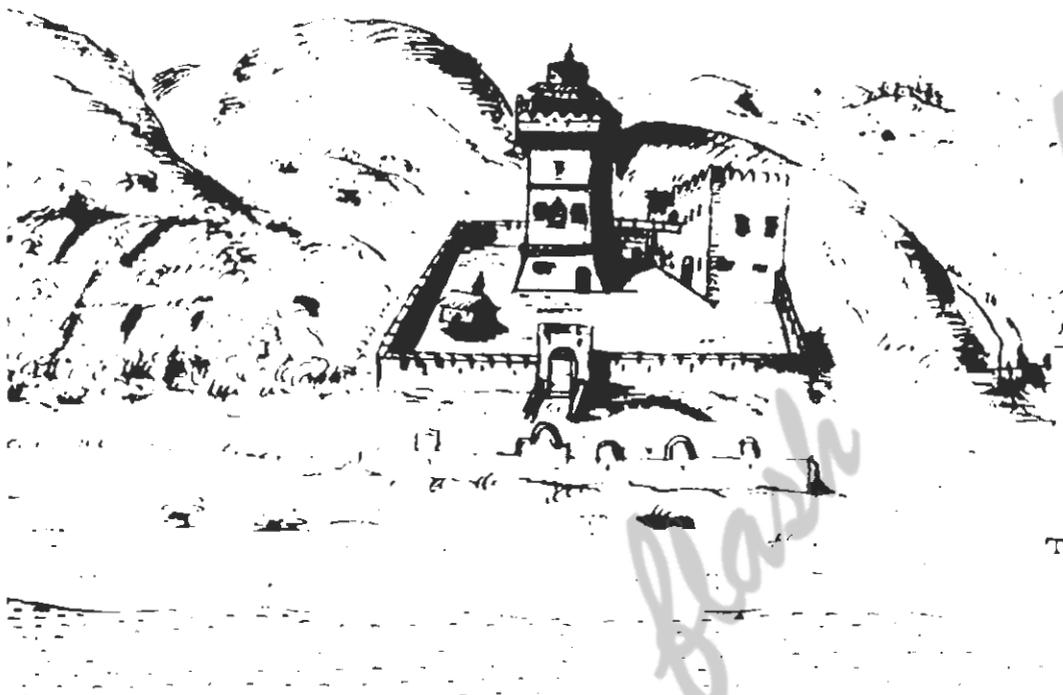
Sopra: come appariva tutto l'impianto della Torre di Carlo V e l'adiacente edificio doganale nel 1598 (disegno di Carlo Gambacorta ingegnere militare del Regno di Napoli) ■ A fianco: edicola della Torre di Carlo V prima del restauro
