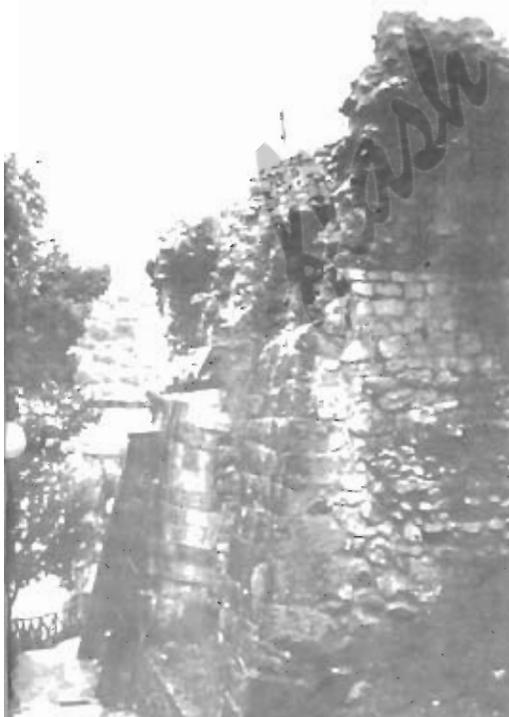
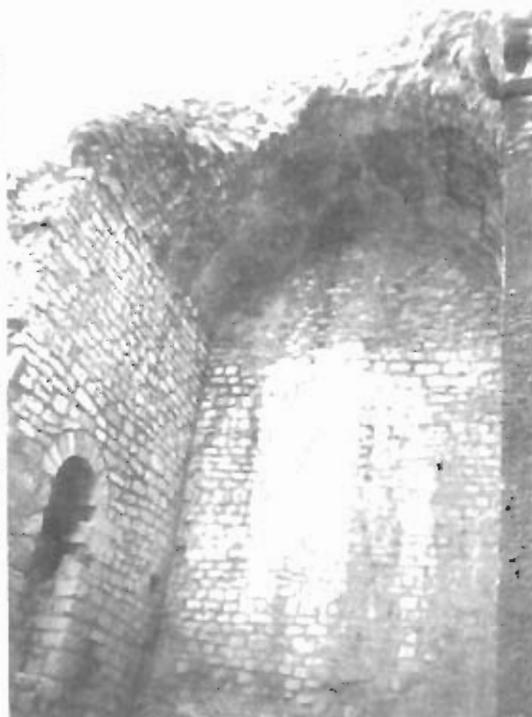
*In ordine: lato est passeggiata archeologica ■ Camera d'angolo sud/est ■ Angolo nord/est, particolare del passetto ricostruito: si nota la tecnica sottosquadro*
