CACIARA N°9 - "a tumulo" - (interno a pianta irregolare con diametro di circa m.1,20 e altezza del vano m.1,50)

I precedenti articoli sullo stesso argomento sono stati pubblicati su "*Flash*" N°3 (Le caciare: mito e realtà) e su "*Flash*" N°20 (Le caciare: tipologia costruttiva).

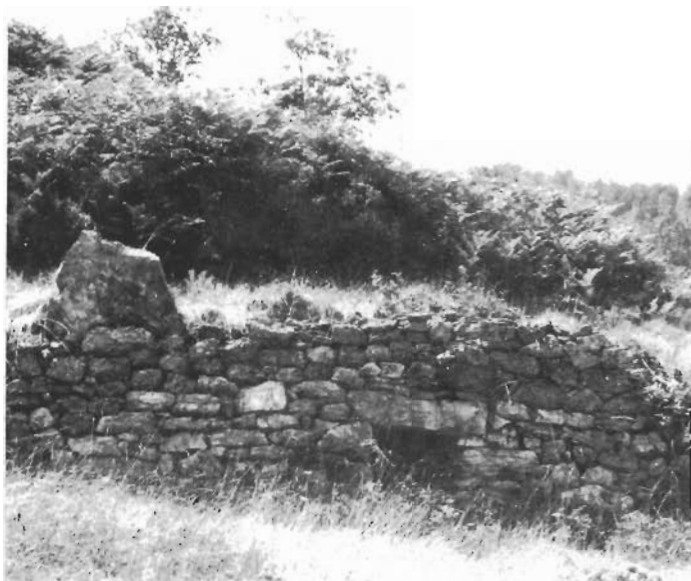
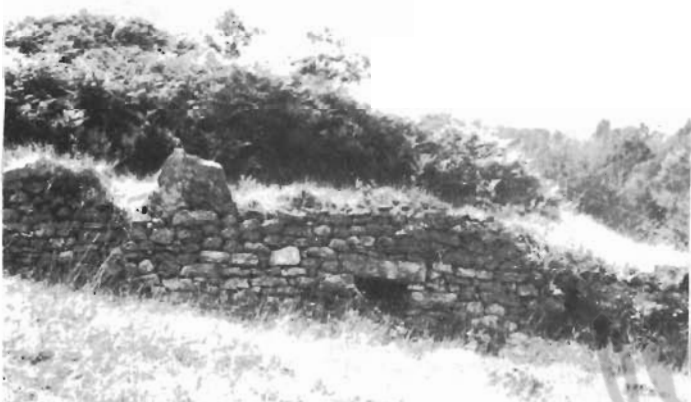
"Che cosa custodi nei secoli questa nicchia dalle pareti di pietra, aperta lungo una potente struttura muraria della quale si ignora lo scopo?"

Soprattutto la caciara "a tumulo" catalogata n° 9 costituisce un enigma. La muraglia in cui si apre è lunga circa venti metri e non ha uno scopo apparente. Di fronte a opere come queste, arcaiche e incomprensibili, è giustificato ricorrere, nel tentativo di decifrarle, all'ignoto mondo spirituale dell'umanità che così le ha volute; di solito si nominano motivi religiosi, o magico-propiziatori delle attività economiche a cui era legata la sopravvivenza, ma in questo caso pensiamo soprattutto a rituali di sepoltura. Alcune caciare

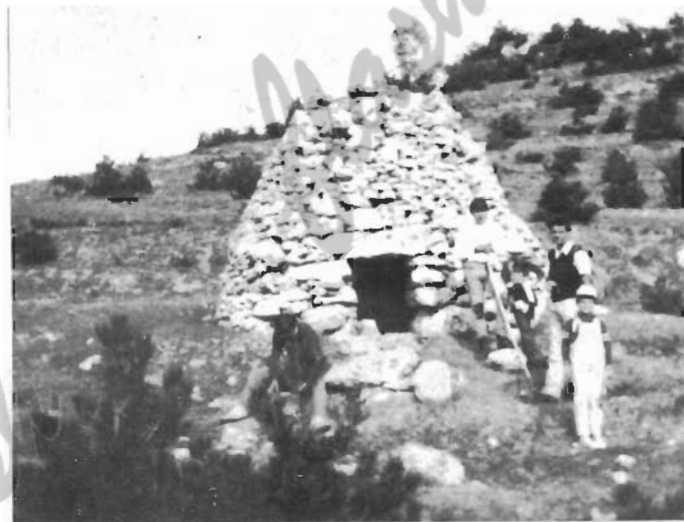
CACIARA N°10 - "a cuspide" (4,20 - 2,50 - 3,30)

"foto del 20 settembre 1979: era rovinato solo l'apice."

Per concludere, e per non restare nel vago, concretizziamo l'appello con due proposte: 1) Come già suggerito in *Flash* N°3, di rendere visitabile la caciara sul pianoro di S. Marco, vicino l'area attrezzata dell'Azienda di soggiorno. Un cartello dovrebbe illustrare i valori che il piccolo edificio testimonia. 2) Di rassettare e rendere più difficilmente manomissibili le caciare più belle e significative, come appunto quella di recente distrutta. A tale scopo potrebbe servire bloccare le pietre dell'apice.

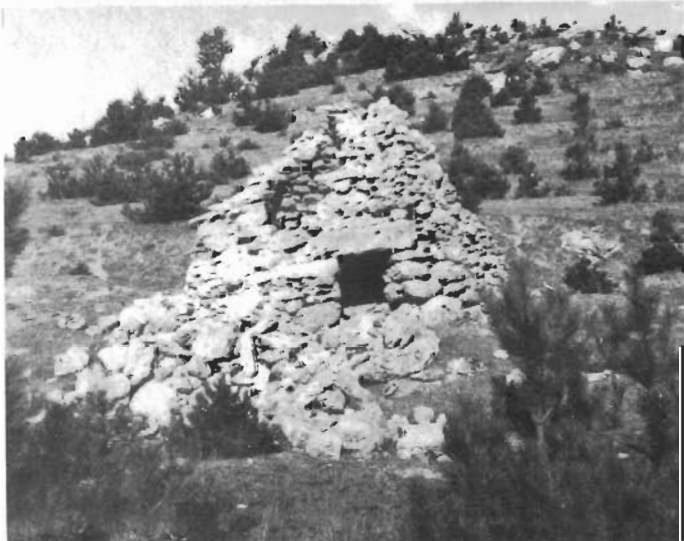
"la stessa caciara, fotografata il 3 settembre 1980."

E' quanto speriamo di veder confermato, se avremo la fortuna di interessare competenti studiosi a questo argomento, prima che delle caciare non restino che tracce indecifrabili. Esse infatti continuamente scompaiono, per incomprensibili atti di vandalismo. Ciò avviene letteralmente sotto i nostri occhi, oggi che l'auto e un malinteso senso della natura consente a tutti di raggiungerle. Le ultime due fotografie (scattate a distanza di un anno, ma sappiamo che la caciara era in piedi in Aprile) possono servire meglio di ogni discorso, come dolorosa denuncia e come invito per le associazioni che, come Italia Nostra o il C.A.I., devono avere al cuore la tutela del nostro ambiente montano e dei valori in esso conservati.
