## ESAME ARCHITETTONICO DEGLI ELEMENTI RESIDUI

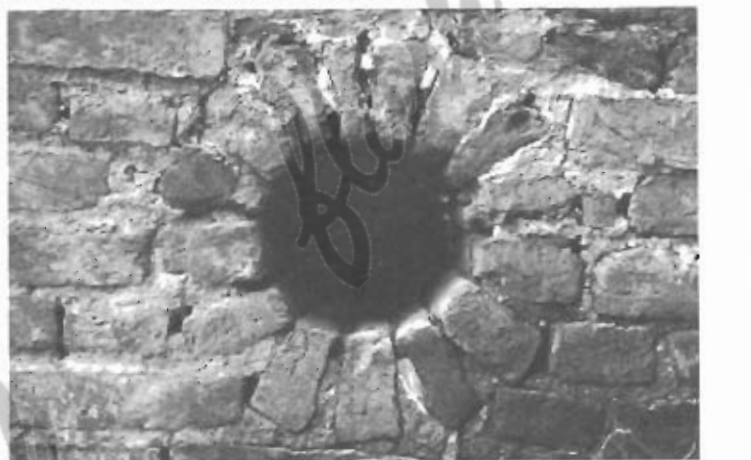
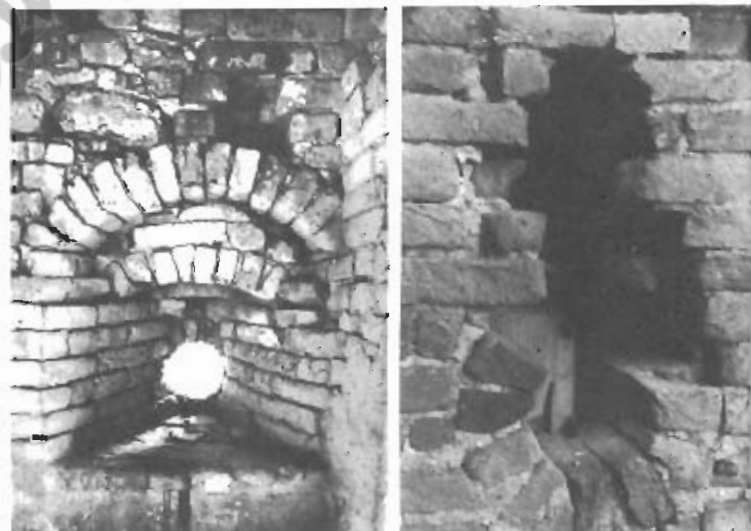
In alto: la cannoniera con orificio circolare acconciata con laterizi disposti a raggiera. ■ Qui sopra: interno della cannoniera o troniera ■ - La troniera seriamente compromessa.
