# IL RESTAURO DI "PALAZZO BONACCORSI"

Testo e Foto di Franco Morganti

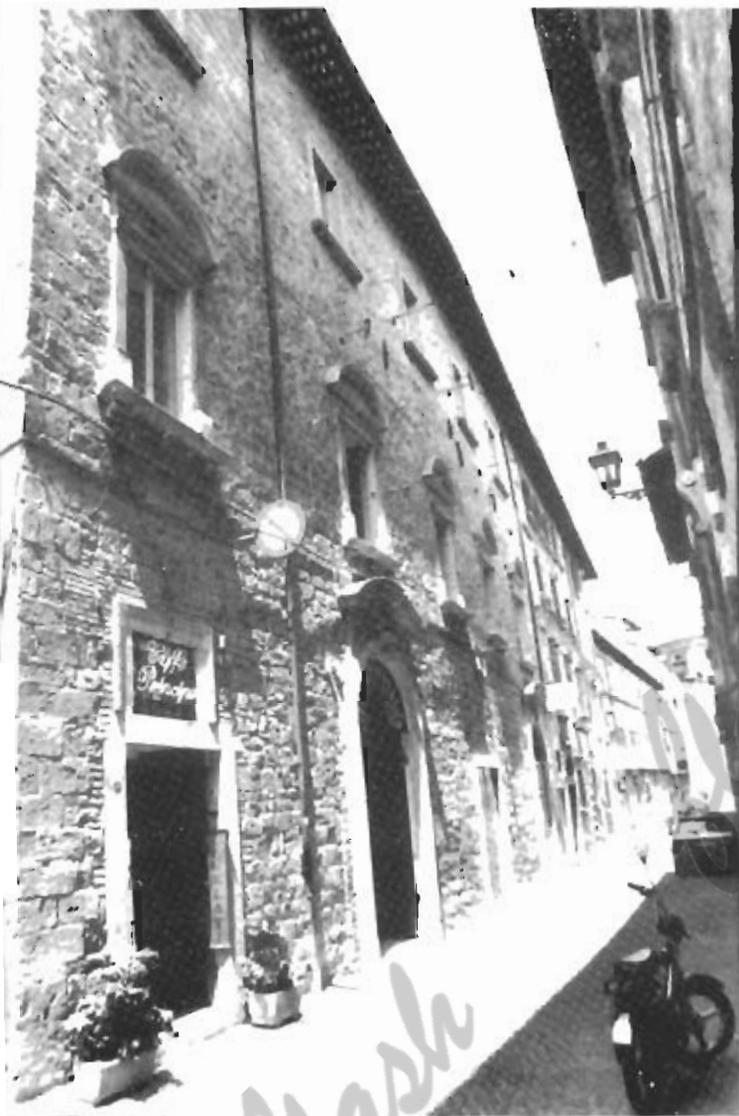
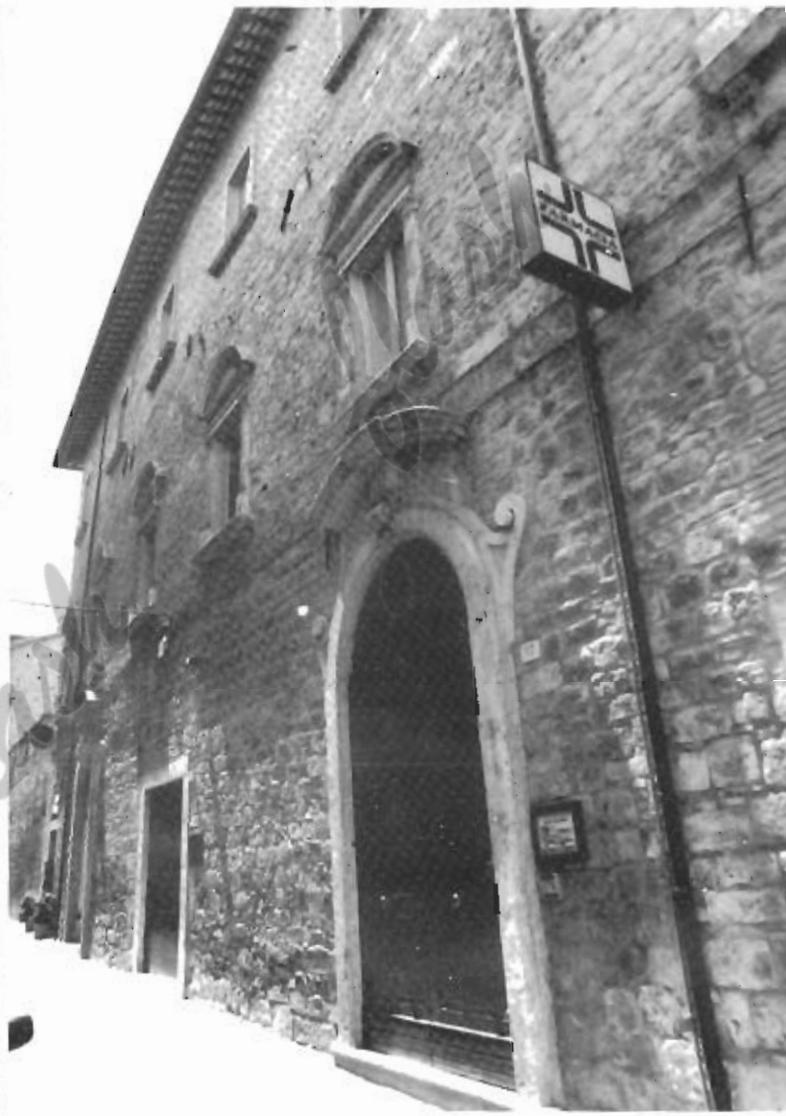
Due inquadrature del Palazzo Bonaccorsi (sito nell'omonima via) dopo il restauro.

Il lavoro di restauro ha comportato, inoltre alcune operazioni di "cuci e scuci" dei muri, che presentavano notevoli fenditure e il ripristino del tetto nelle sue forme originali.

Il lavoro è stato completato con il restauro ed il consolidamento delle volte nei locali al piano terra, degli androni e delle scale, con il restauro delle modanature in travertino delle cornici, con la ripulitura →
