## Lo stato di conservazione

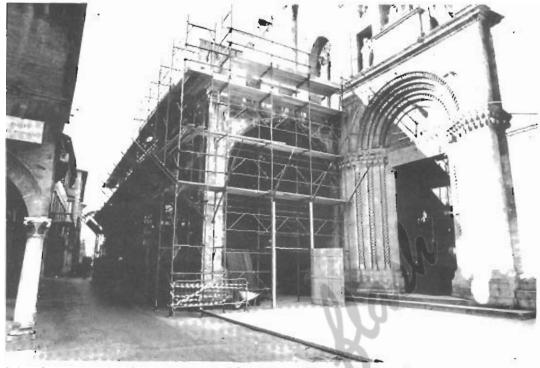
L'impalcatura eretta per la ristrutturazione del monumento (foto Sandro Perozzi)

ne di Ascoli Piceno sotto la guida dell'ing, Sandro Tamburri secondo i rigidi canoni del "restauro conservativo", teso: al ripristino del piano sopra la loggia, al consolidamento delle volte, alla verifica delle tirantature in ferro, alla realizzazione di un nuovo

manto impermeabilizzante e alla riattivazione dei canali di scolo delle acque.

L'intervento sarà poi completato con la completa pulitura delle parti lapídee, attraverso l'utilizzo di metodologie a basso impatto che permetteranno di conservare la patina storica del travertino.
