Ripatransone riscopre LE MURA

Si è svolto a Ripatransone un campo di lavoro internazionale per il restauro delle mura cittadine.

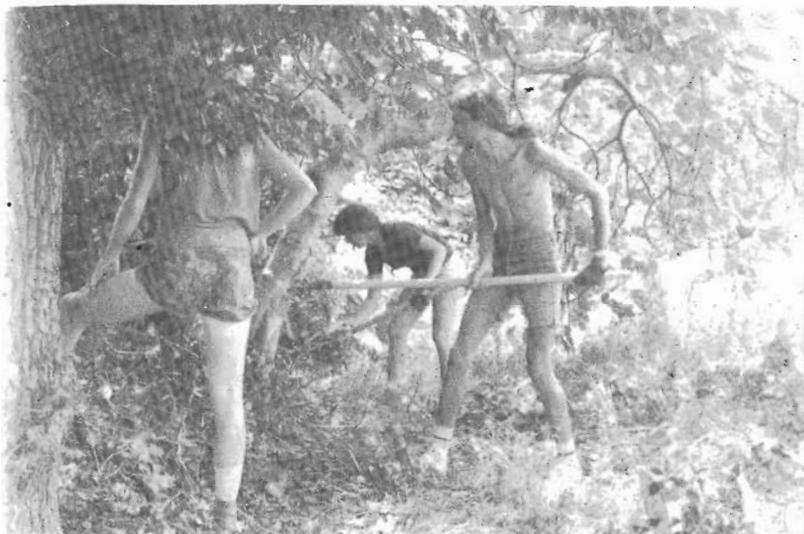
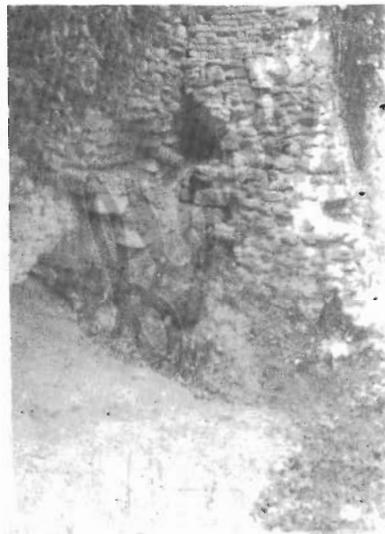
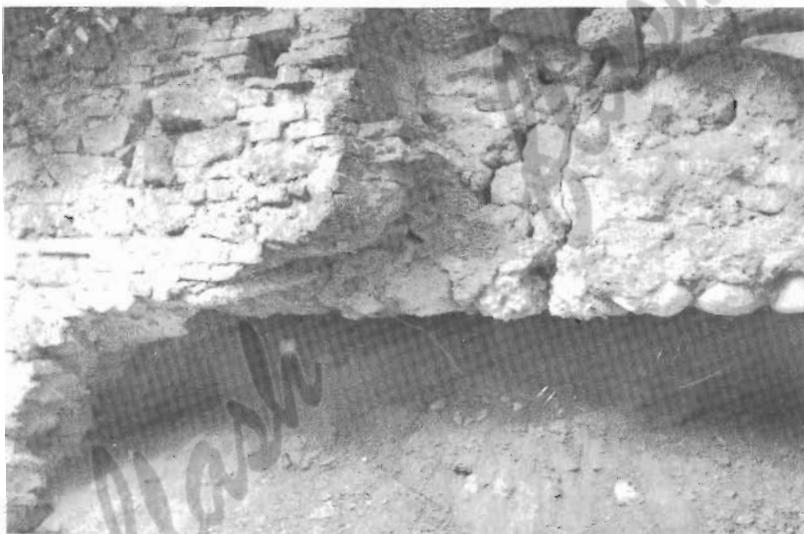
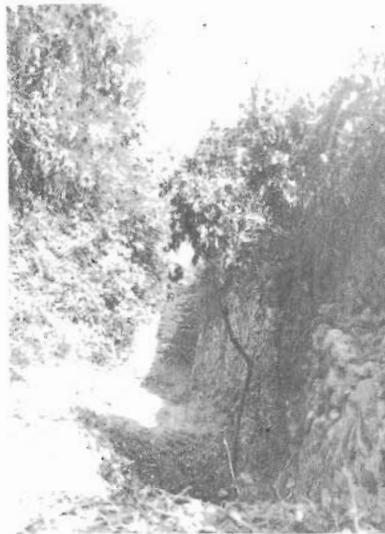
Il gruppo francese "Etudes et Contiers" al lavoro — Nella foto si intravede, oltre alle lesioni, una tana di volpe - Nella foto in alto a destra si evidenziano lesioni ai muraglioni — In basso a destra una parte del lavoro di ripulitura operata dagli studenti francesi.
