IL PONTE NUOVO I LAVORI DI RESTAURO

Di Valerio Borzacchini - Foto Sandro Riga

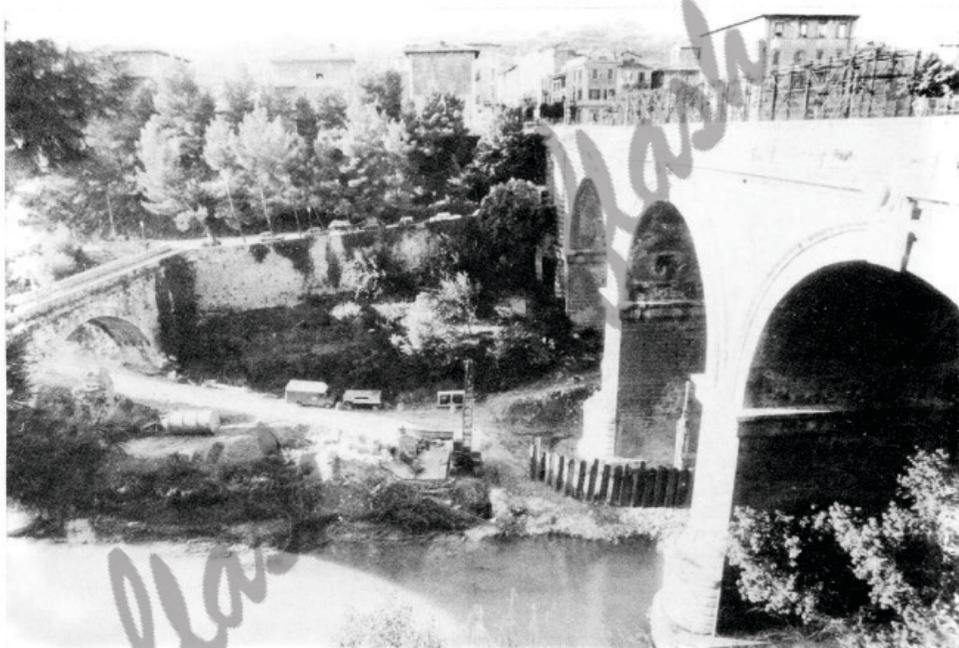
Dopo tante peripezie la costruzione dell'Opera iniziò nel 1909 e lo stesso Ingegnere Enrico Cesari durante il corso dei lavori, riscontrò notevoli difficoltà nel getto della fondazione della pila destra (quella stessa pila oggetto oggi degli interventi di restauro), a causa della presenza di una falda subalvea che faceva affluire sullo scavo una portata d'acqua non inferiore ai 40-50 litri/sec.. Col tempo dunque, così come era facilmente prevedibile la pila destra iniziò ad abbassarsi progressivamente (0,010/giorno dal 1911 al 1980 e 0,013-0,015 mm./giorno dal 1980 al 1983), portando ovvie conseguenze sulle strutture in elevazione del Ponte. Anche i terremoti probabilmente han-

no inciso in misura notevole in questo progressivo abbassamento.

Lo stesso ingegnere osservò le gravi condizioni del ponte, verificando che la struttura si trovava a lavorare in modo diverso da come era stata concepita, diventava quindi indispensabile arrestare il cedimento della pila (che nel frattempo era giunta ad un abbassamento di 0,025 mm/giorno e per un totale di circa 20-25 centimetri), per stabilizzare poi le lesioni superiori.

L'intervento proposto consiste dunque nella creazione di una sottofondazione, un grosso cordolo in cemento armato attorno alla pila malata del ponte, il grosso cordolo o zoccolo di fondazione sarà saldamente ancorato alla pila da un elevato numero di tiranti, in modo tale da creare un tutt'uno con essa ed aumenta-
